Křupka, V.: Zur Berechnung von sattelgelagerten unversteiften Behältern und Rohren.

Stahlbau 67 (1998), Heft 6, S. 473–477.

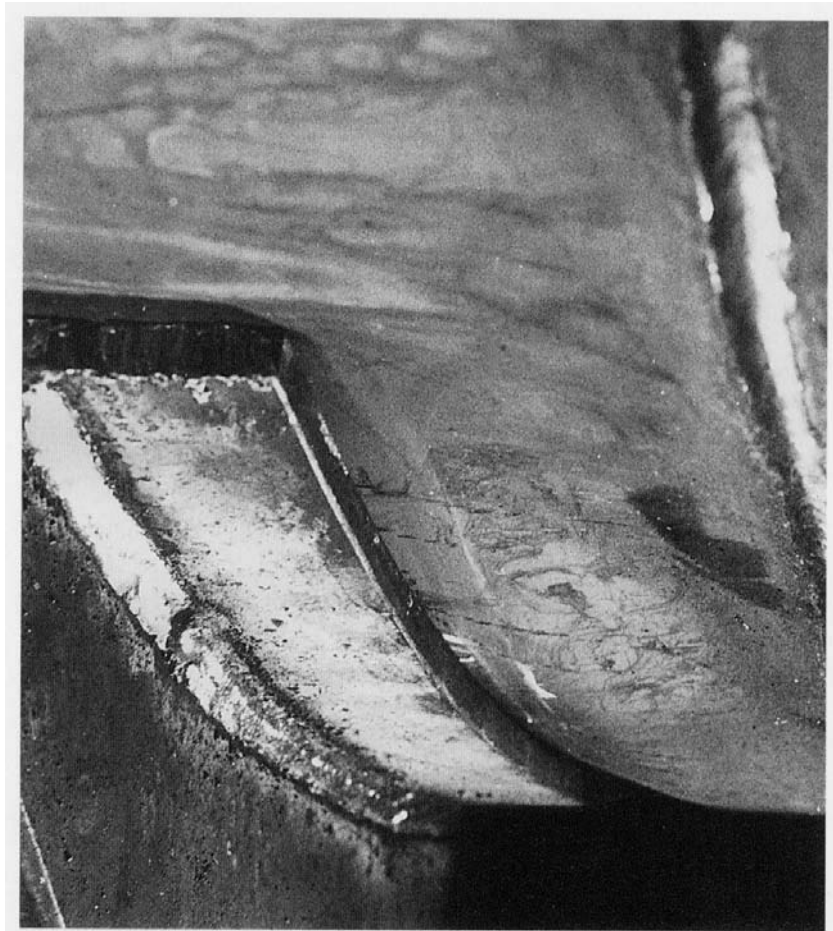
**Bild 7.** Deformation des Zylindermantels in der Nähe des Sattels infolge der Randstörungen

**Fig. 7.** Deformation of the cylinder wall near the saddle because of boundary effects

Versagen durch Flüssigkeitsfüllung, Überlastung des Tankmantels neben dem Sattellager vermutlich ist das Sattellager in Umfangsrichtung zu schmal
