Knödel, P.: Stabilitätsuntersuchungen an kreiszylindrischen stählernen Siloschüssen, Probekörper nach dem Versagen., Dissertation, Karlsruhe 1995, Anhang A.5 S. 12-17

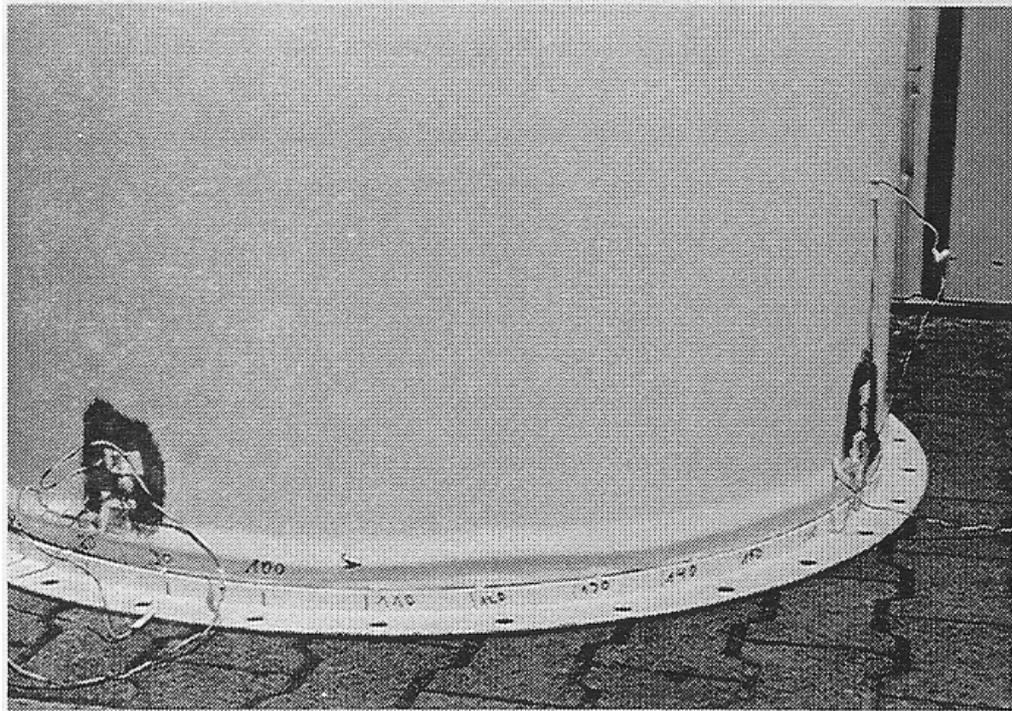
Bild A.2: Versuchskörper V13 (Serie A: $R/T \approx 600$, $\lambda \approx 1.0$)

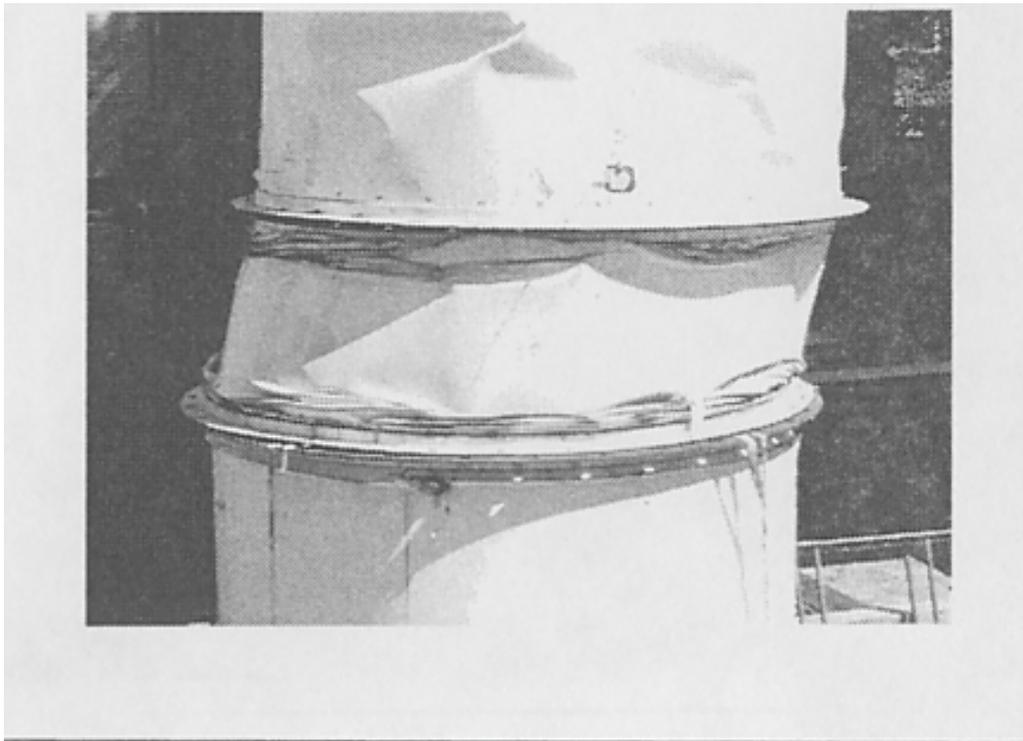
Bild A.3: Versuchskörper V21 (Serie B: $R/T \approx 1000$, $\lambda \approx 1.3$)

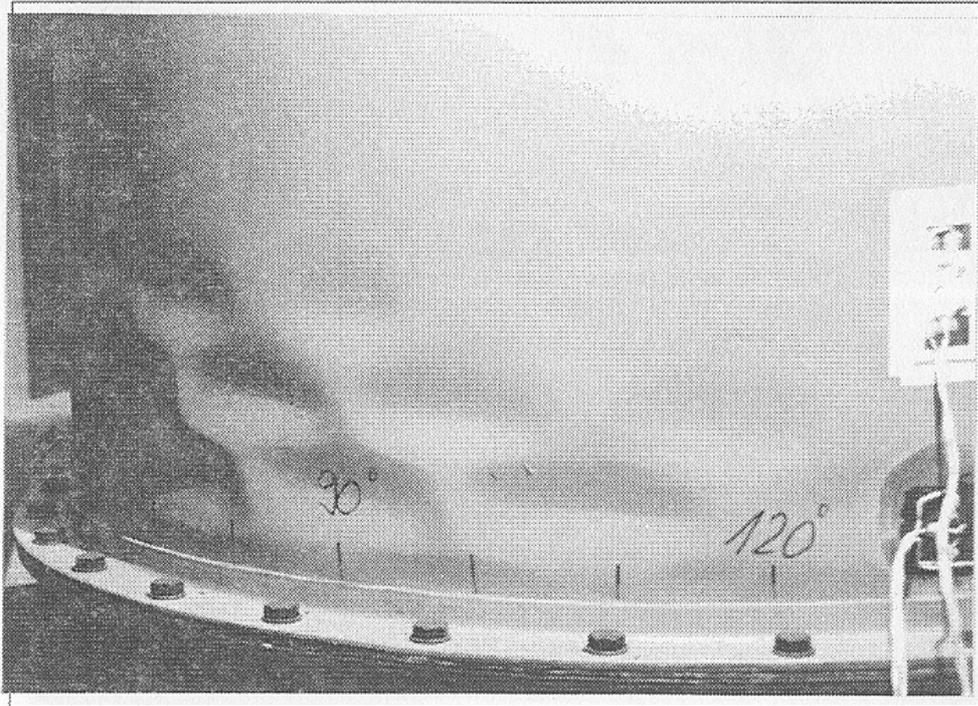
Bild A.9: Versuchskörper E22 im Versuch, unmittelbar nach dem Beulen (Serie C: $R/T \approx 800$, $\lambda \approx 1.6$)

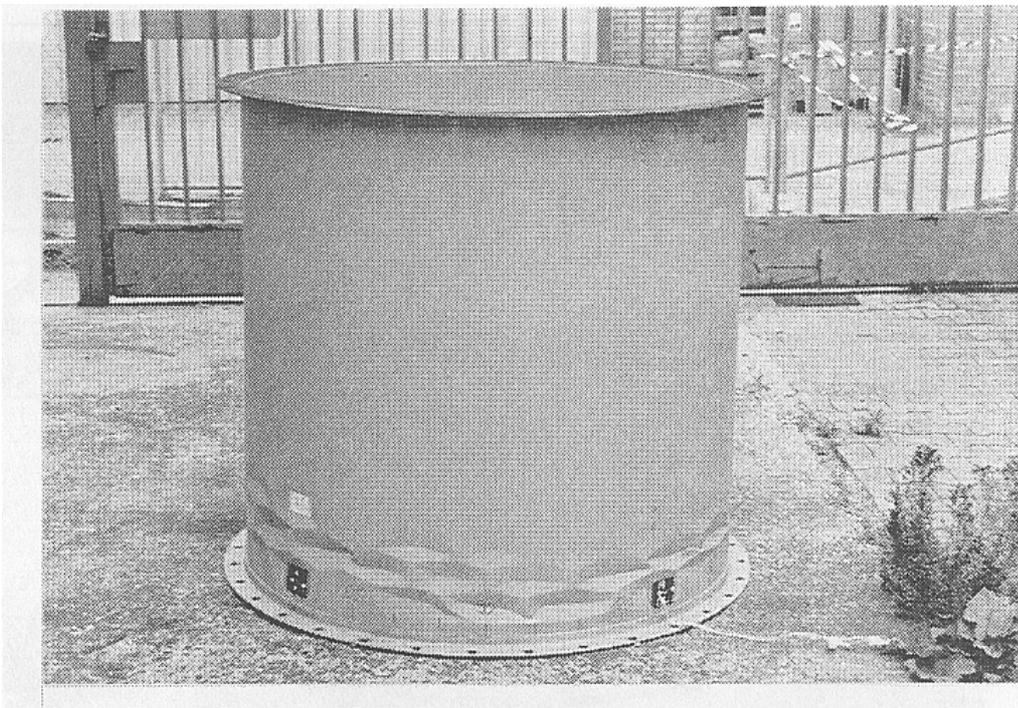
Bild A.10: Versuchskörper E22 nach dem Versuch (Serie C: $R/T \approx 800$, $\lambda \approx 1.6$)

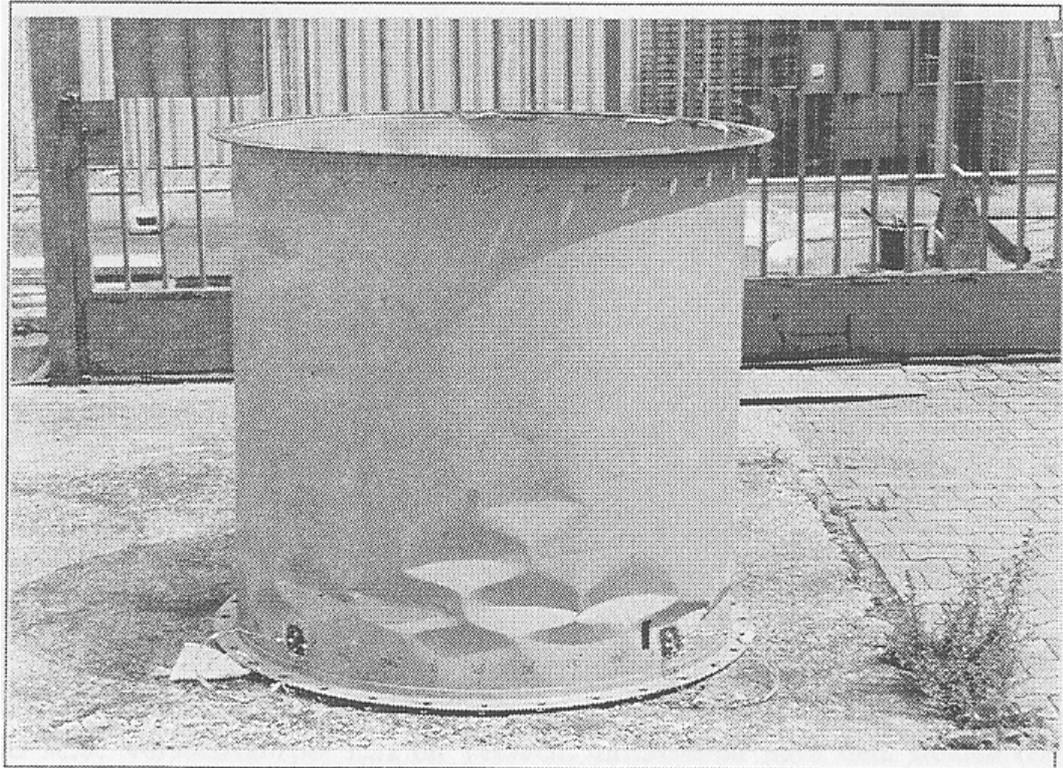
Bild A.13: Versuchskörper E25 bei 270° (Serie C: $R/T \approx 800$, $\lambda \approx 1.6$)
