# Anlauffarben im Bauwesen – immer wieder strittig

F. Steidl, R. Stibbe, Ansbach, und P. Knödel, Ettlingen

Seit der Verwendung der nichtrostenden Stähle werden die im Zuge thermischer Füge- und Trennverfahren entstehenden Anlauffarben strittig diskutiert. In diesem Zusammenhang sind die Fragen nach deren Bedeutung und Zulässigkeit unumgänglich. Es werden die Entstehung und Auswirkungen der Anlauffarben erläutert wie auch Hinweise zum Vermeiden bzw. Entfernen von Anlauffarben gegeben.

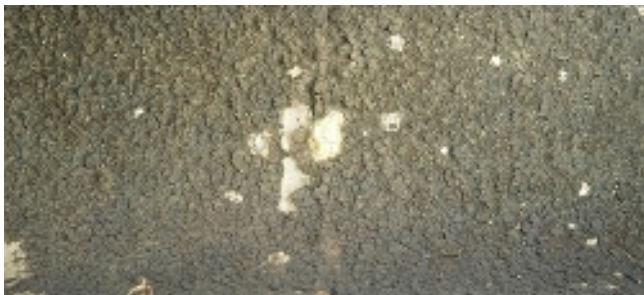
**Abbildung 15** An der Innenwand einer Klärschlammleitung haftende Schlammschicht [Foto: SLV Mannheim 2008]

Die folgenden Abbildungen 15 und 16 zeigen ein Stück einer Klärschlammleitung aus 1.4571 mit einer undichten Schweißnaht nach dem Heraustrennen aus dem Leitungssystem und Längsaufschneiden (aus einem Gutachten des dritten Verfassers). Man erkennt, dass sich im Betriebszustand offenbar eine 1-2 mm dicke Schlammschicht an der Rohrwand anlegt. Insofern wäre hier wieder die bereits oben angesprochene Frage nach der richtigen Werkstoffwahl zu stellen: Der Planer wählt den Werkstoff üblicherweise nach pH-Wert und Chloridkonzentration aus; muss er wissen, dass sich eine Schlammschicht an der Rohrwand anlegt? Muss er daraus folgern, dass der für die Aufrechterhaltung der Passivschicht erforderliche Sauerstoffzutritt (siehe Abbildung 1) dadurch nicht mehr ausreichend gegeben ist?

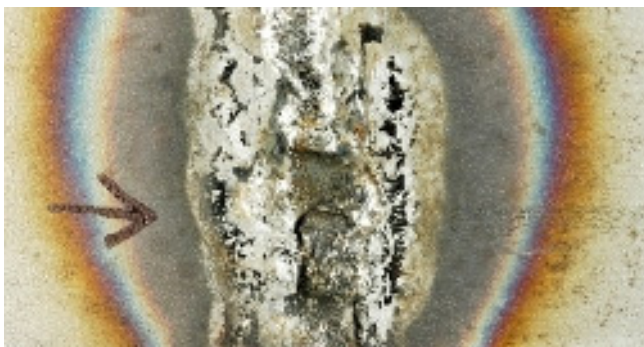
**Abbildung 16** Verbliebene Anlauffarben im Inneren einer Klärschlammleitung [Foto: SLV Mannheim 2008]

Die an der Innenseite der Rohrwand verbliebenen Anlauffarben sind eindeutig nicht zulässig – hier ist ein „Formierunfall“ passiert. Es ist jedoch bemerkenswert, dass auch im Bereich der zu den hohen Temperaturen gehörenden Anlauffarben noch keine Korrosionserscheinungen erkennbar sind (die Leitung war ca. 3 Jahre in Betrieb), während durch Spaltkorrosion bereits undichte Stellen entstanden sind.
