Aufgeständerte Stahlsilos, überlastete Standzarge über den Stützen

Guggenberger, W.: Schadensfall, Schadensanalyse und Schadensbehebung eines Silos auf acht Einzelstützen. Stahlbau 67 (1998), Heft 6, S. 430–433

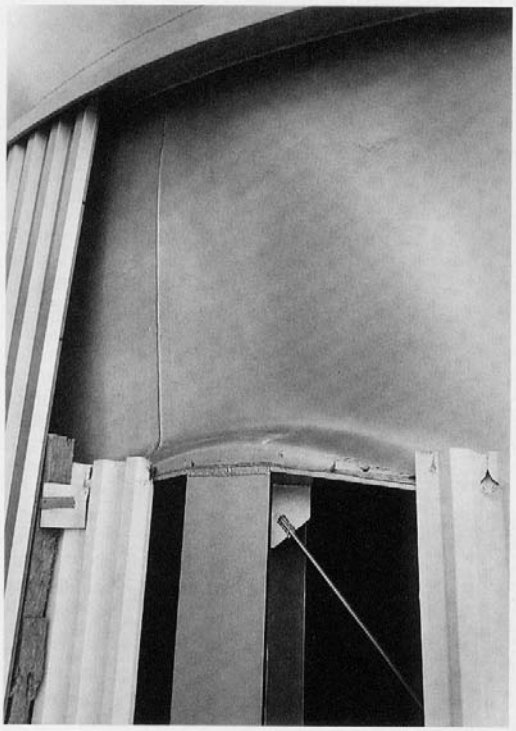
Bild 3. Großflächige Innenbeule mit 'halbelliptischem' Umriß über Stützen Nr. 5 und 6
Fig. 3. Inward buckle with 'ellipse-shaped' boundary above columns 5 and 6

vermutlich durch falschen Beulnachweis

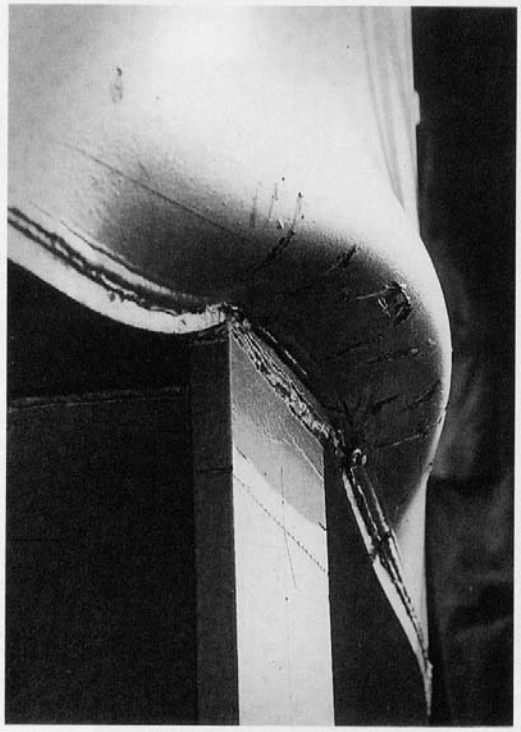
Bild 4. Lokale wulstförmige Außenbeule über Stützen Nr. 1 bis 4 und 7, 8
Fig. 4. Local elephant-foot shaped outward buckle above columns 1 to 4 and 7, 8
