Versagen durch inneren Unterdruck (= äußerer Überdruck)

Der seltene Fall eines Beulversuchs am Original: der Tank von Mobil-Oil, Wörth, war zum Verschrotten bestimmt, der Versuch wurde durch den Lehrstuhl für Stahlbau an der Uni Karlsruhe durchgeführt

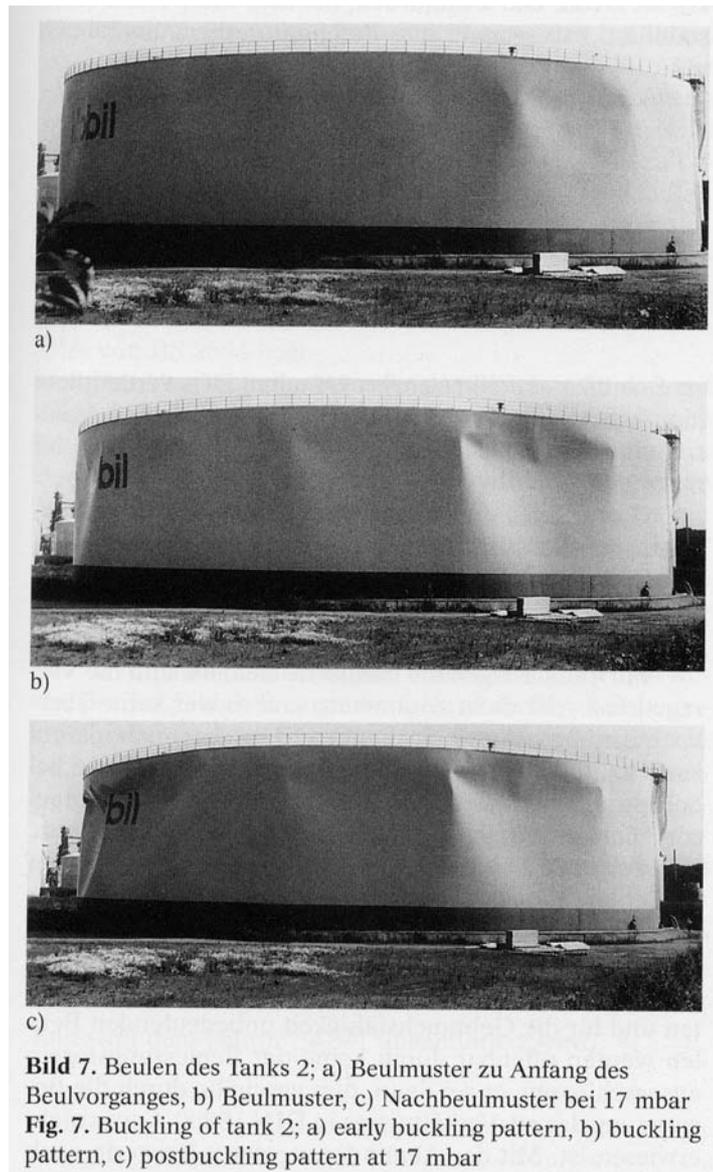
Der Tank beult bei einem äußeren Überdruck von

$$p_a = 17 \text{ mbar} = 0,017 \text{ bar} = 0,017 * 100 \text{ kN/m}^2 = 1,7 \text{ kN/m}^2 = 0,17 \text{ m Wassersäule}$$

Da der Tank relativ dünnwandig ist, findet das Beulen überwiegend elastisch statt. Würde man in

diesem Zustand wieder Druckausgleich herstellen, wären vermutlich keine bleibenden Verformungen zu erkennen.

Der Tank wird „leergesogen“. Die Beulen vertiefen sich. Zwischen den einzelnen Beulen bilden sich Knicke im Mantelblech aus. Der Tank kollabiert nicht – er schrumpelt nur in dem Maße zusammen, in dem das Füllmedium herausgesaugt wird.
